Gatuträd i Bagarmossen

Kandidatarbeten vid institutionen för stad och land VT 2008
BACHELOR THESIS AT THE DEPARTMENT OF URBAN AND RURAL DEVELOPMENT

Kandidatarbeten vid institutionen för stad och land VT 2008
EX0282 Kandidatarbete i landskapsarkitektur på landskapsarkitektprogrammet
© Linda Christensen
Title in english: Trees in hard surfaces in Bagarmossen
Handledare: Tomas Lagerström, institutionen för stad och land
Examinator: Tom Ericsson, institutionen för stad och land
Online publikation of this work: <http://epsilon.slu.se/>

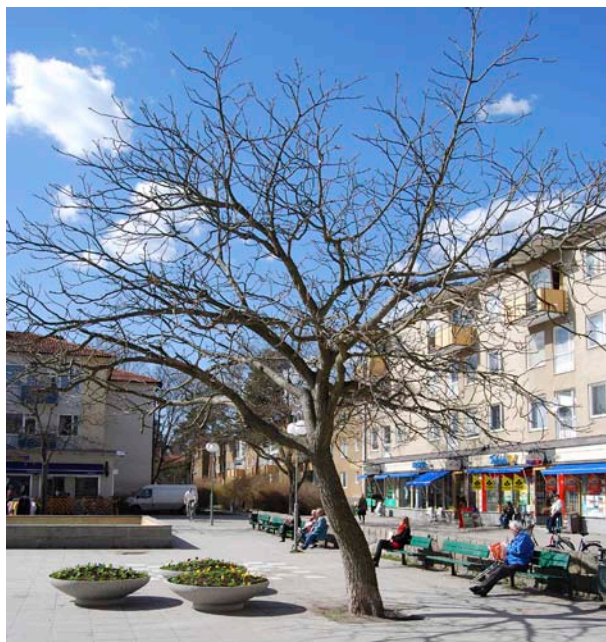
Figur 2. Det karaktärsfulla valnötsträdet och blomsterurnorna mjukar upp torget. Här är det populärt att sitta. Utan träd skulle torget upplevas som mycket kargt.

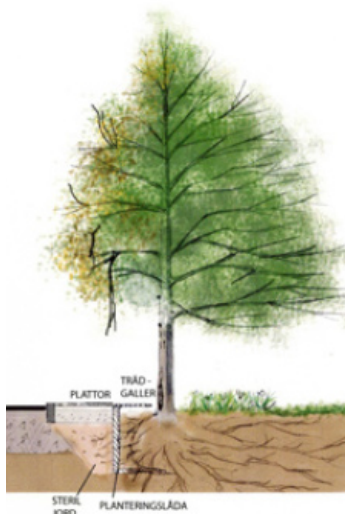
Figur 3. Situationen till vänster är vanlig hos gatuträd. Trång planteringslåda med hämrat rotsystem och dålig tillväxt.

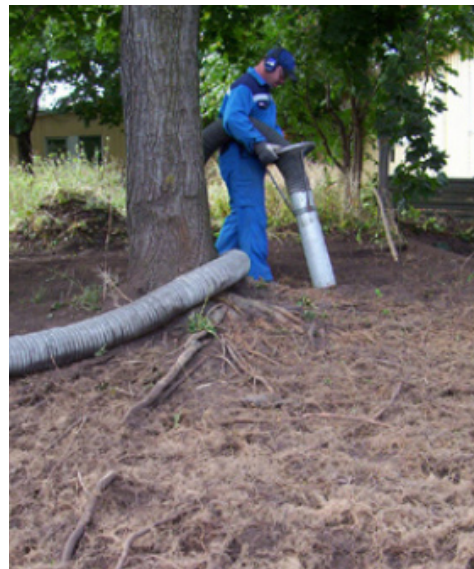
Figur 5. Utrymme kan skapas och markkompaktering avhjälpas genom att man först försiktigt luckrar och tar bort gammal jord med hjälp av en vakuumsug. I hårdgjord mark bör man sedan fylla på med skelettjord.

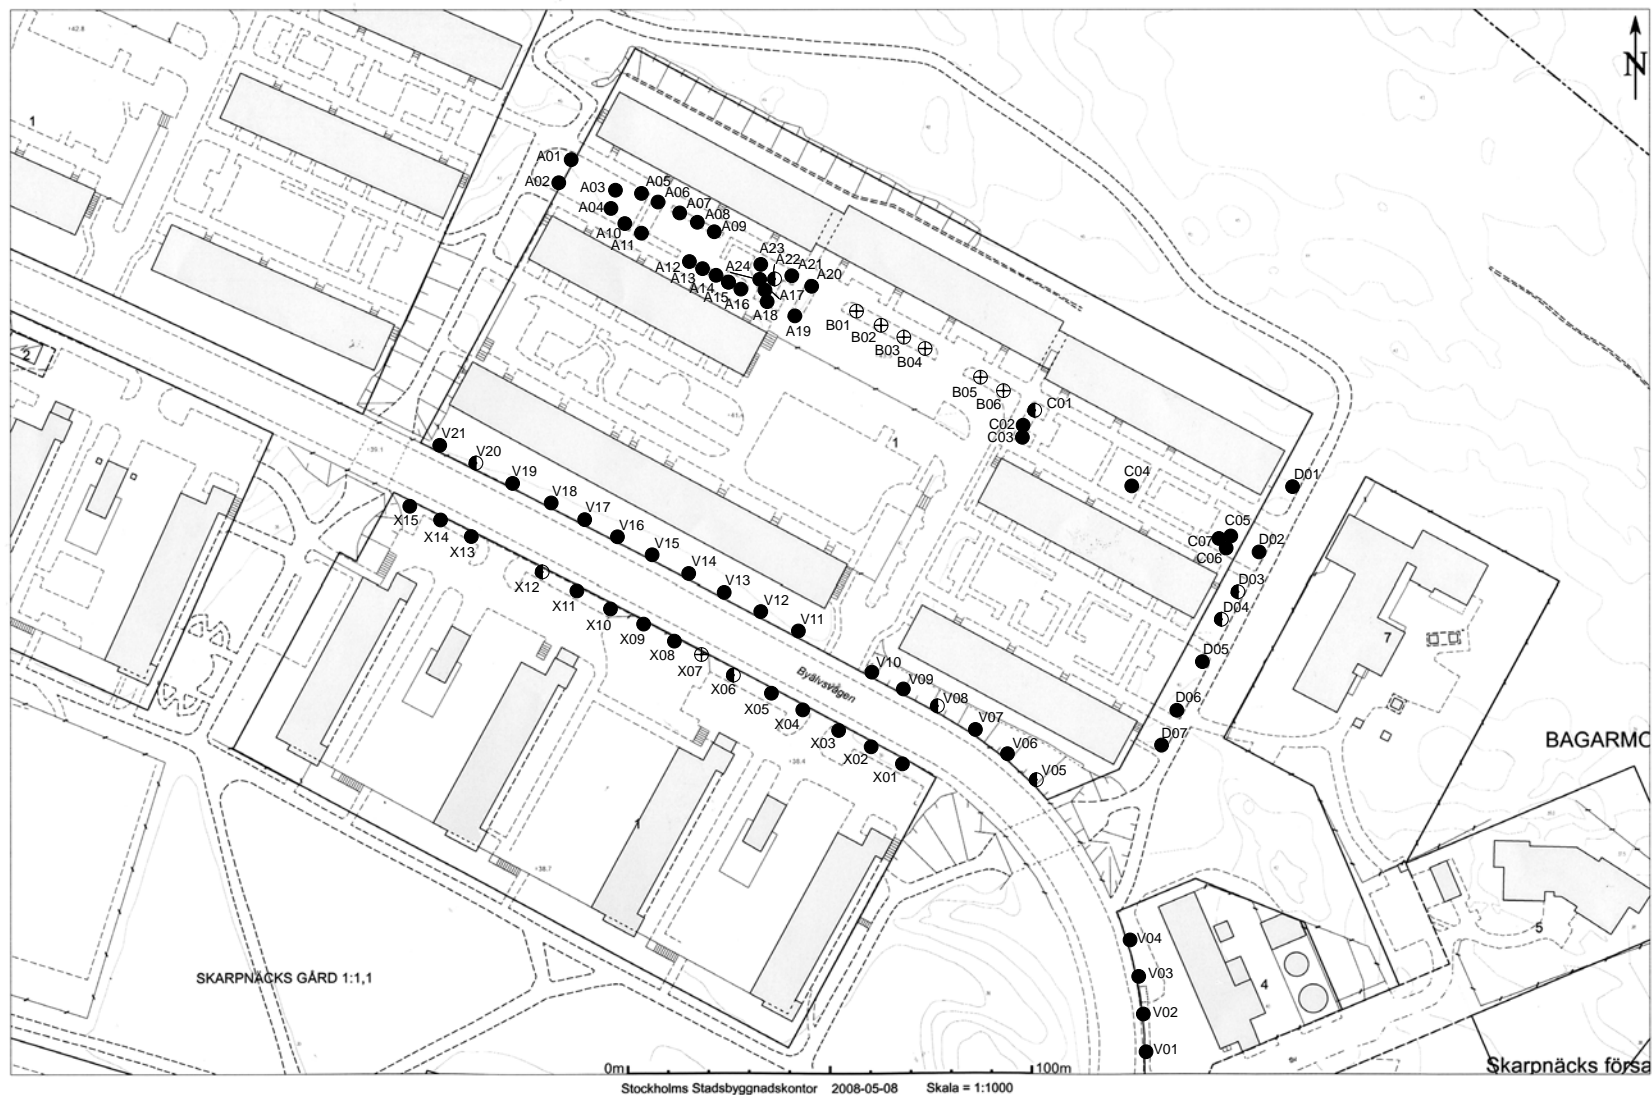
TRÄDPLAN ÖVER BYÄLVSVÄGEN

Sektion V och X: summering;	Allé med klonade lindar från 70-talet. Lindarna uppvisar skillnader i höjd och tillväxt vilket kan bero på hur marken ser ut där de står, det kan vara så att marken måste bearbetas på vissa ställen. Samtliga lindar har fått grenar beskurna, kvalitén på beskärningen har varierat och på vissa håll lämnat oläkta sår och olämpligt kapade grenar. Flera av lindarna lider av kräfta vilket manar till försiktighet vid beskärning.
Byälsvägen summering:	Kvalitén på växtmaterialet från 70-talet har inte alltid varit så bra, många av träden lider av frostsprickor och har åldrats i förtid. Ett annat hot är den beskärning som utförts; de flesta av träden har beskurits hårt under årens lopp och resultatet har inte alltid varit det bästa. Många av träden har ovallade sår, fläskador och avbrutna grenar som följd. Förmodligen är det beskärning som är orsaken till den kräfta som finns i lindallén. De största hoten här har varit: <ul style="list-style-type: none"> • Fel proviniens • Felaktig beskärning • Uttorkning/brist av utrymme för rötter.
